4 カ月ごとの水温変化_2020.8~ (Stn.1)

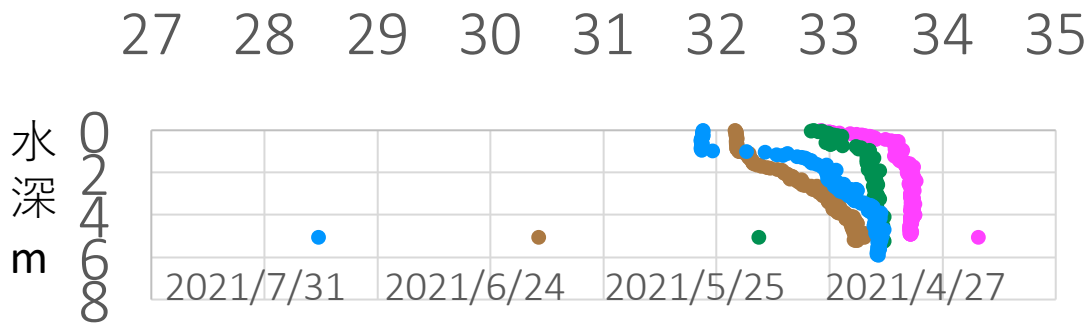
4 カ月ごとの塩分変化_2020.8～ (Stn.1)

水尻川・八幡川の河口に近く、表層の塩分の値が低い。

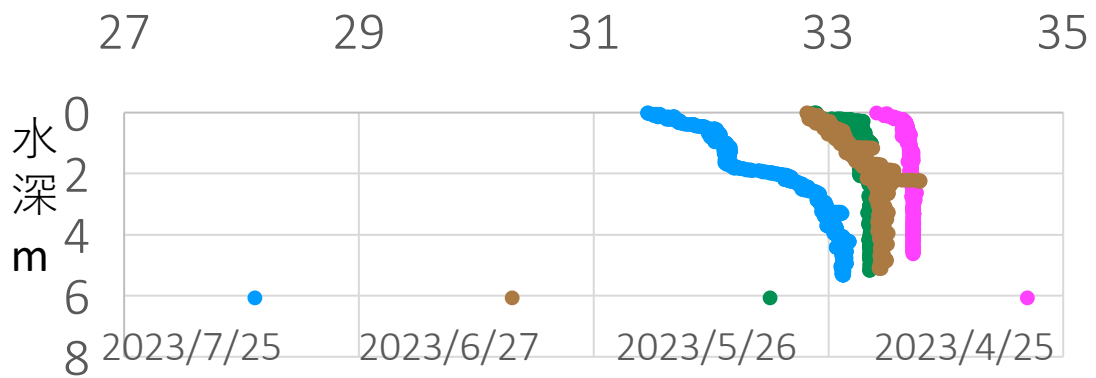
4 カ月ごとの塩分変化_2023.4~ (Stn.1)

コメント：
水尻川・八幡川の河口に近く、表層の塩分の値が低い。
